ETUDE HYDROGÉOMORPHOLOGIQUE ET HYDRAULIQUE  
DESTINÉE A LA CARTOGRAPHIE DE L'ALEA INONDATION

CARTOGRAPHIE DE L'ALEA INONDATION POUR  
LES DIFFERENTS SCENARII DE  
DYSFONCTIONNEMENT D'OUVRAGES  
Gaudres de la Croix et de la Foux

Annexe 7

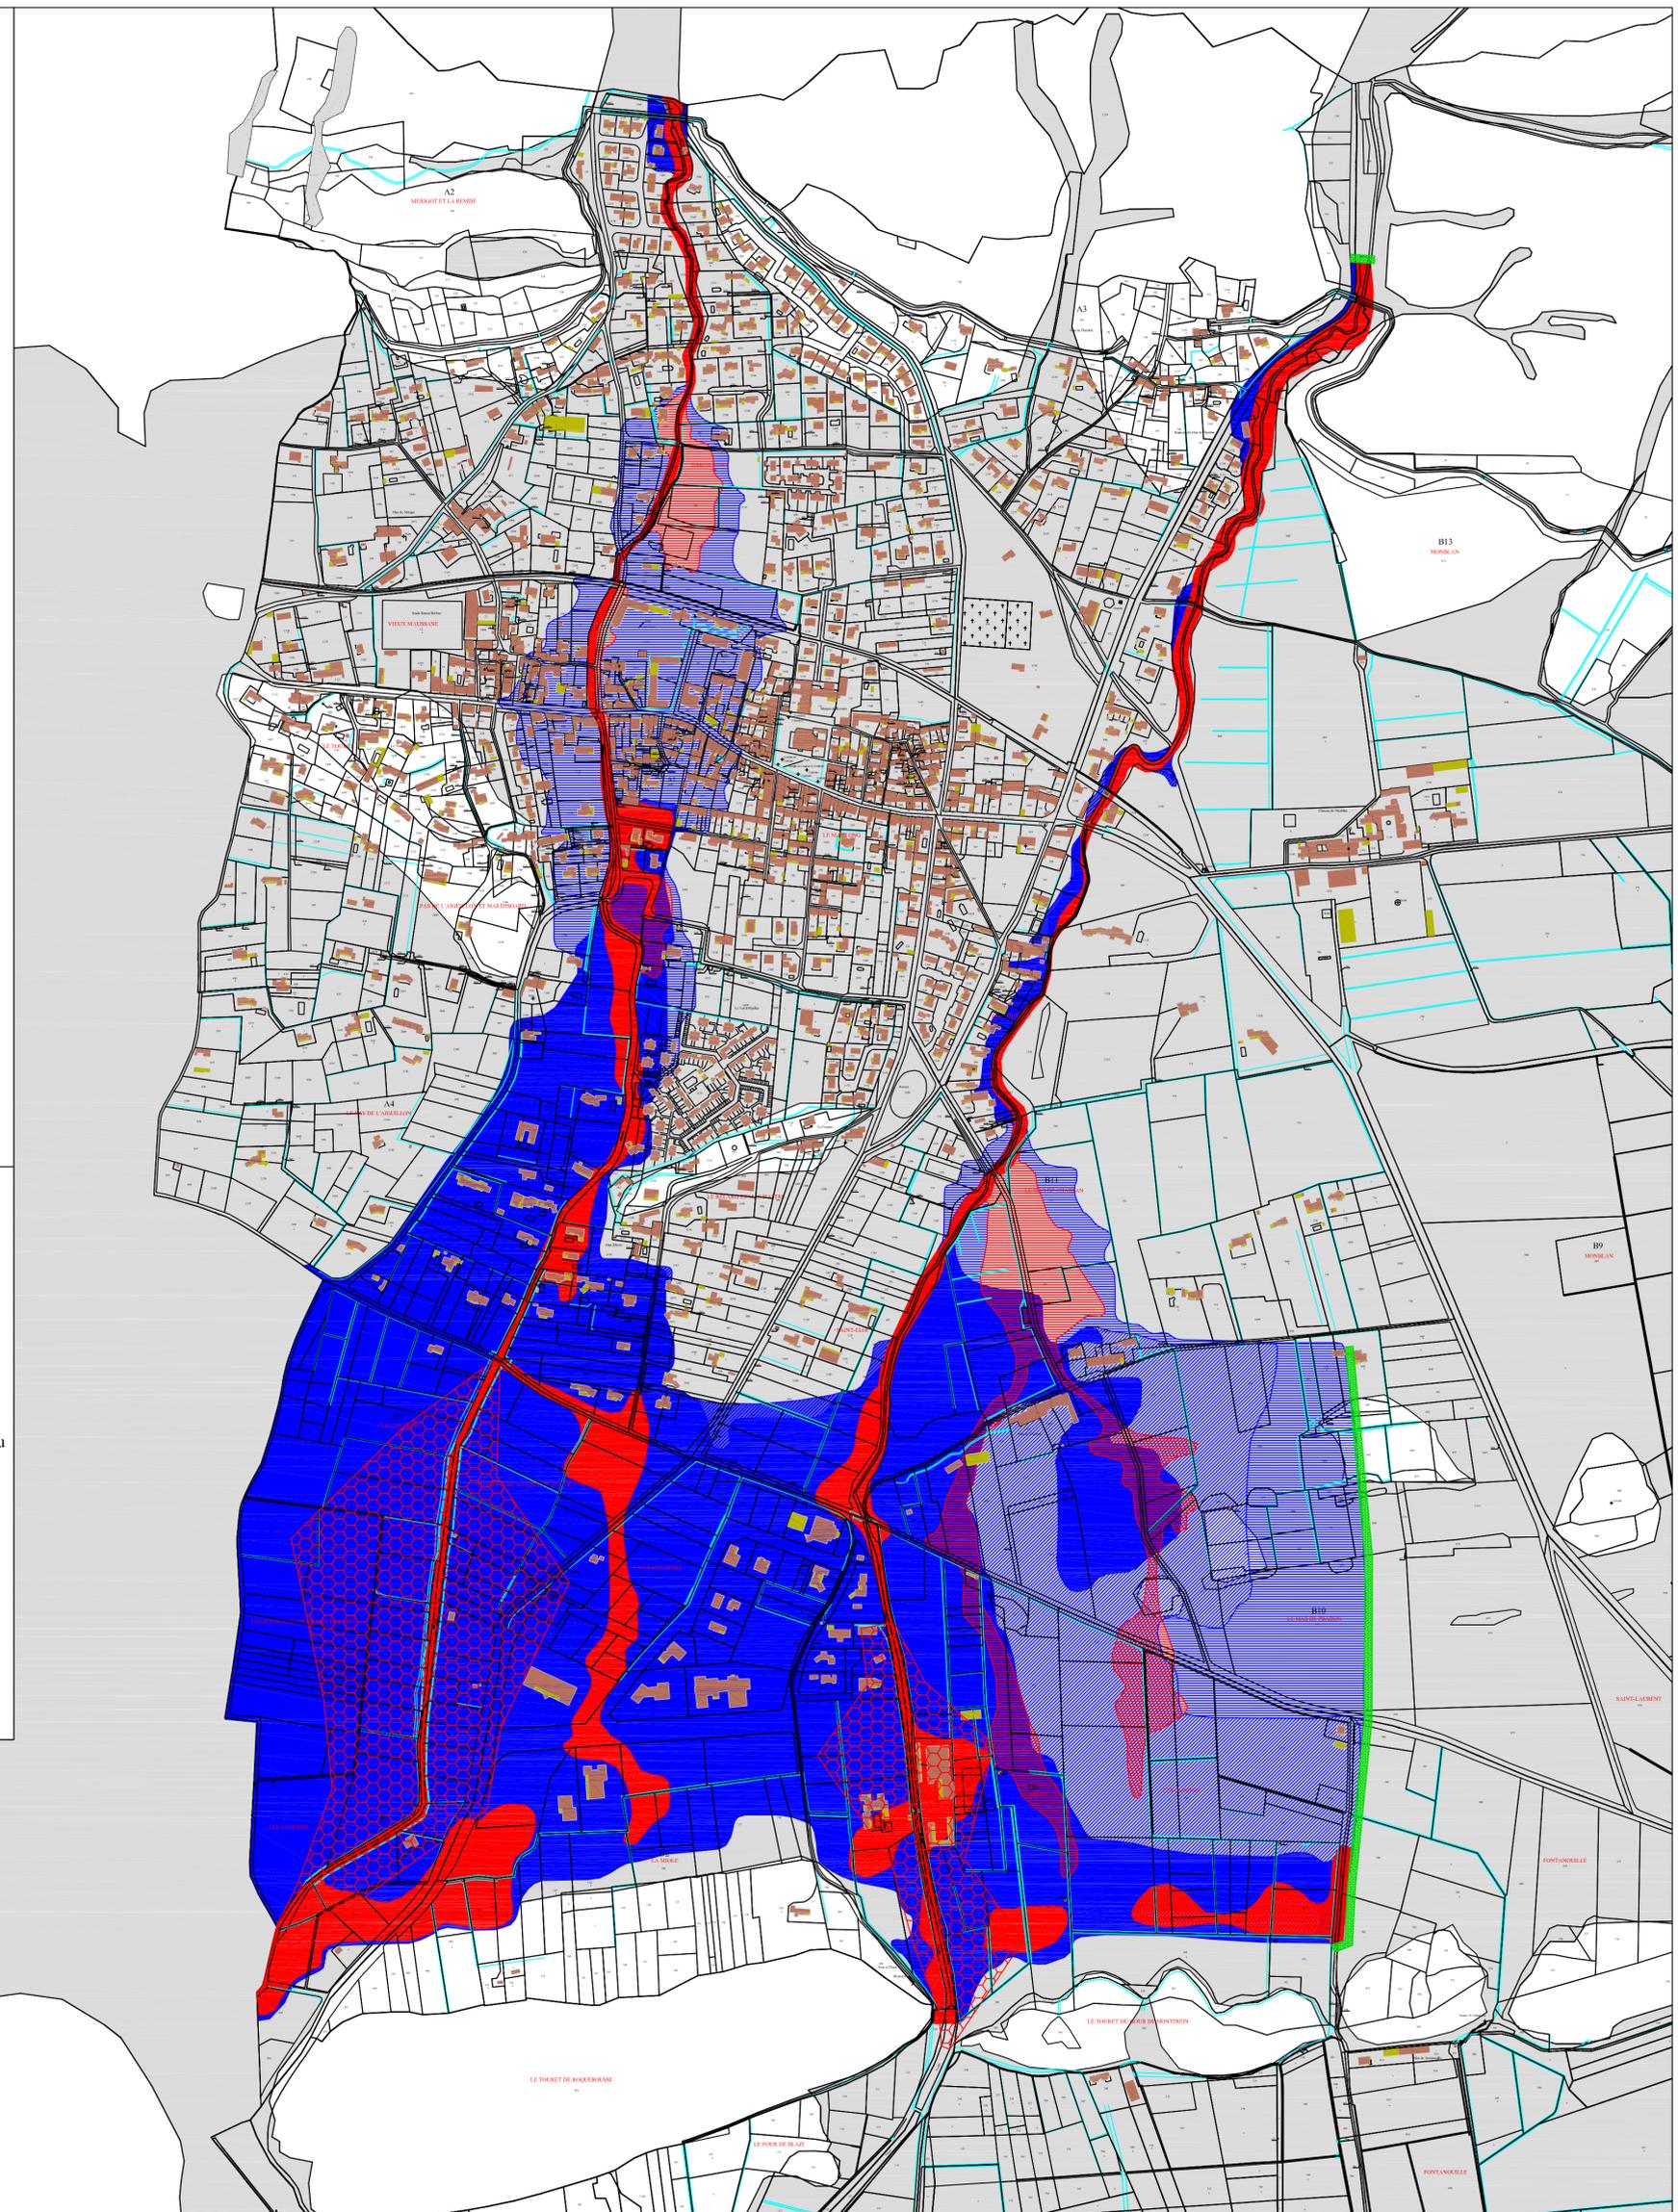
INDICE	NATURE	PAR
E	Aléa scénarii de dysfonctionnement	TC
